石化事業部林園廠

新三輕E-1385簡報

2025年6月

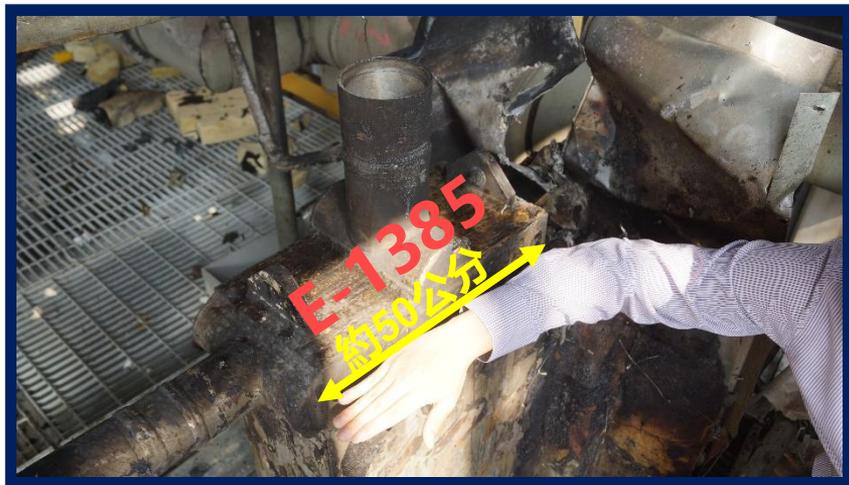
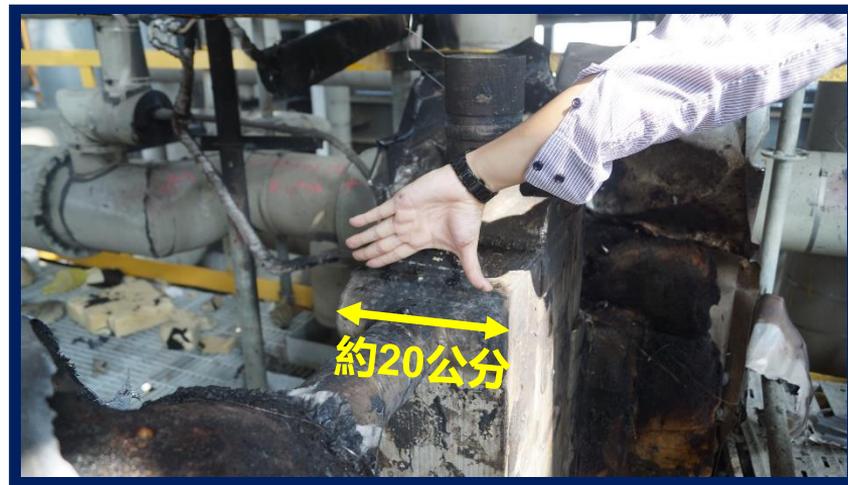
二、E-1385事件概述-災害後設備損傷狀況

說明 發生火災範圍如下相片

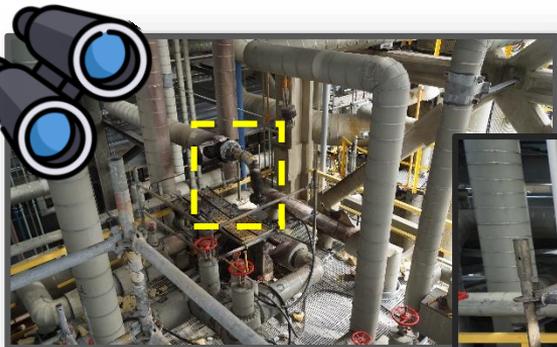
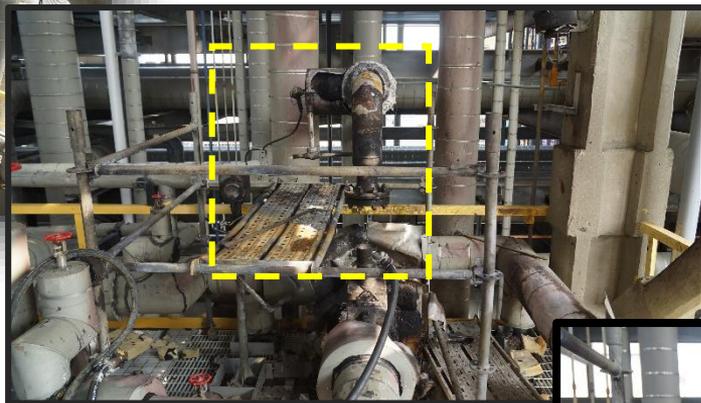
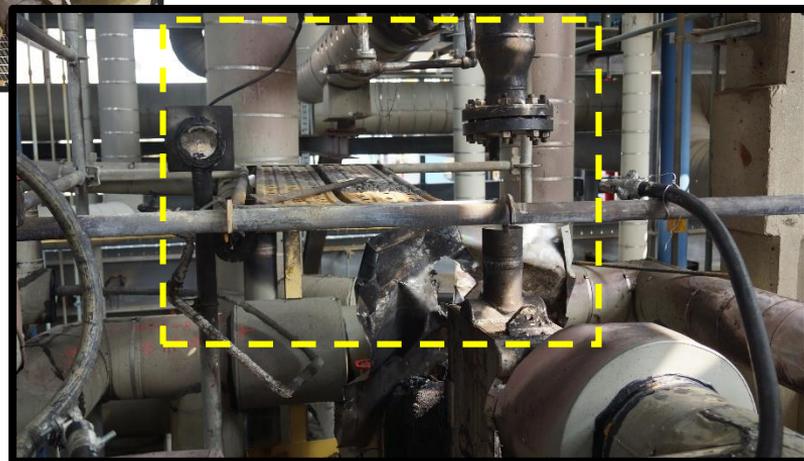
- 影響範圍約 $5.3M^3$ (長1.5X寬1.5X高2.5)
- 設備經檢查無受損

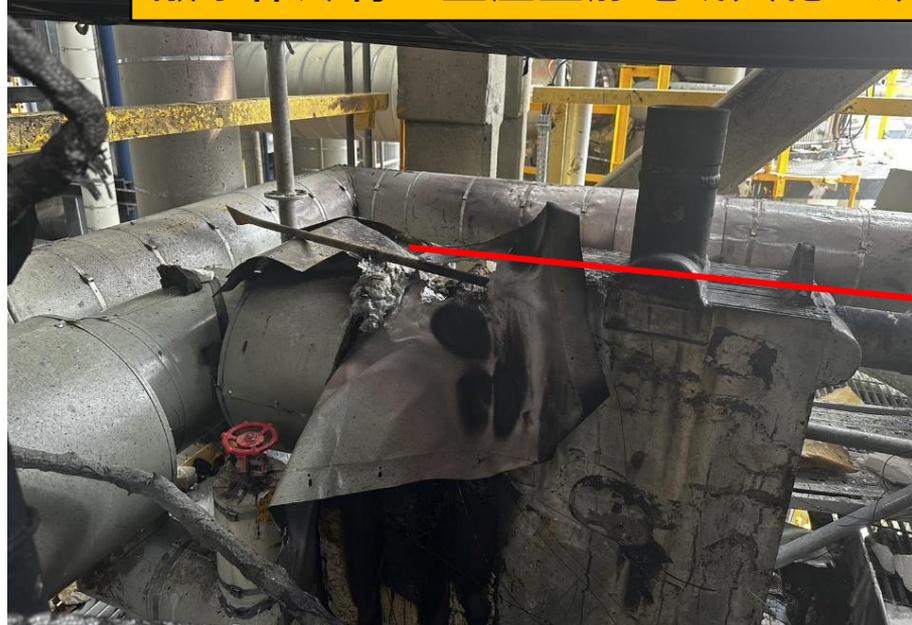
火勢撲滅後，依現場殘留手工工具研判，承攬商人員於作業期間使用鐵撬敲擊保冷材，並產生靜電或火花，致發生火警

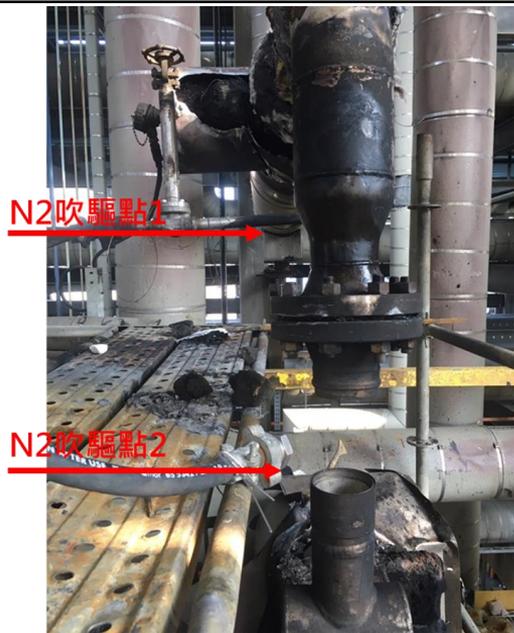
說明：E-1385管線洩漏後，轄區於系統隔離外，另同時於現場增加兩個N2(氮氣)吹驅點，稀釋現場洩漏乙烯濃度。

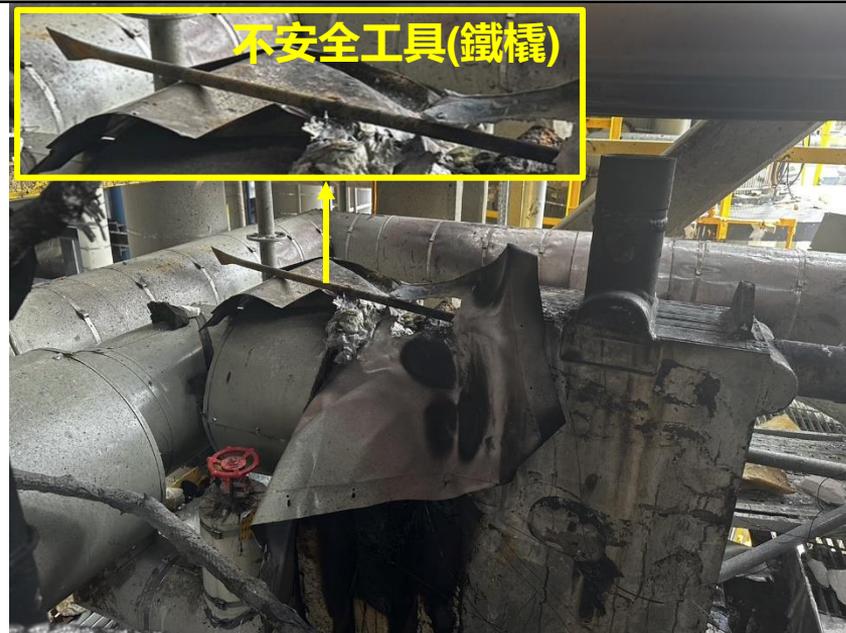
說明：火勢撲滅後，依現場殘留手工工具研判，承攬商人員於作業期間使用鐵撬敲擊保冷材，並產生靜電或火花，致發生火警

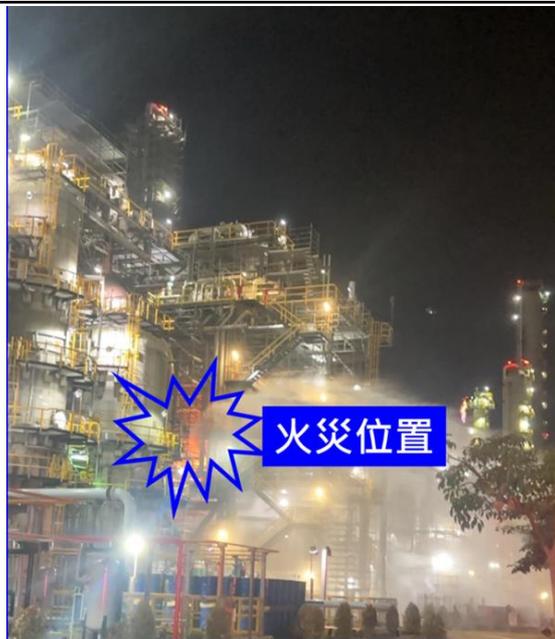
說明：林園廠消防隊與高雄市消防局聯合至現場進行火勢控制與灑水隔離及冷卻附近設備管線。

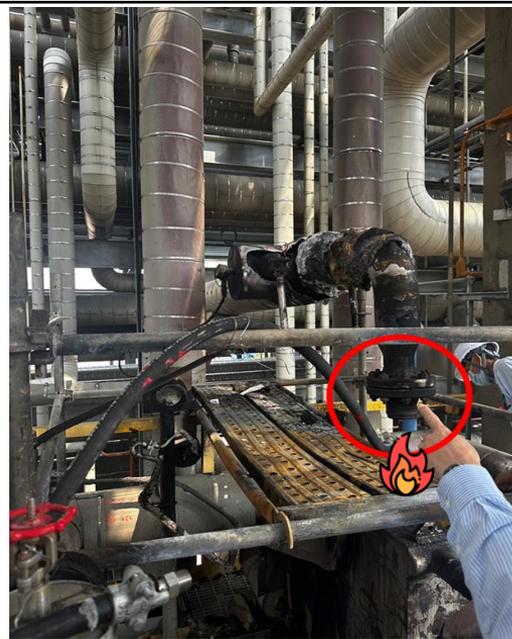
說明：紅色圈為火焰燃燒位置，現場實際受損區域控制在此處。

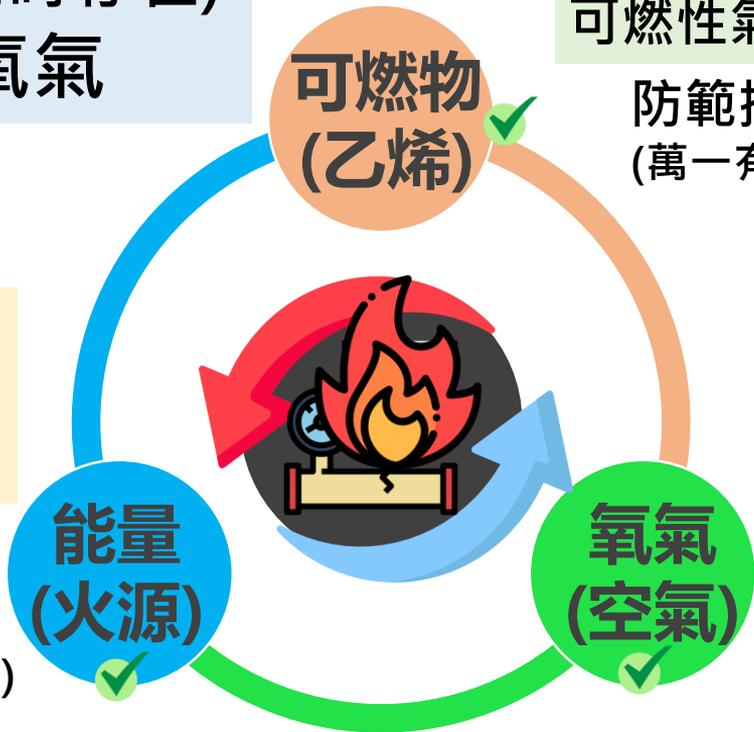
承攬商作業人員使用鐵
撬(金屬)敲擊保冷材(金
屬)，產生靜電/火花

E-1385出口管線鬆脫，導致
可燃性氣體(乙炔)洩漏

防範措施：澆水或使用
無火花工具(如：銅鍍合金)

防範措施：適當的吹驅位置
(萬一有內容物飄出時，稀釋洩漏物)

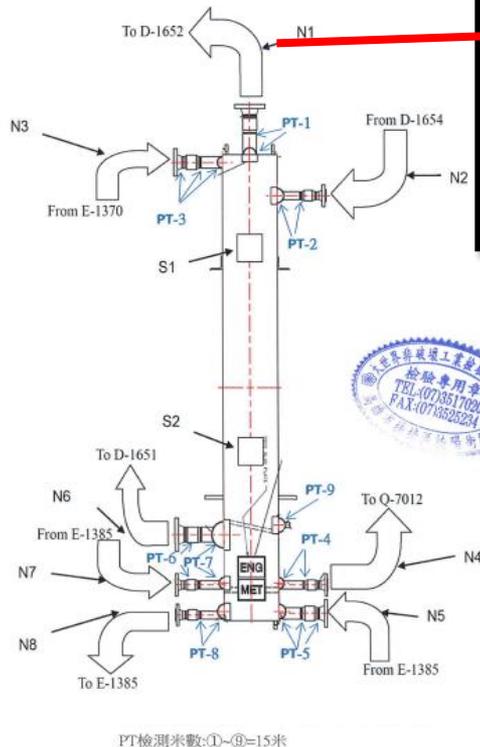
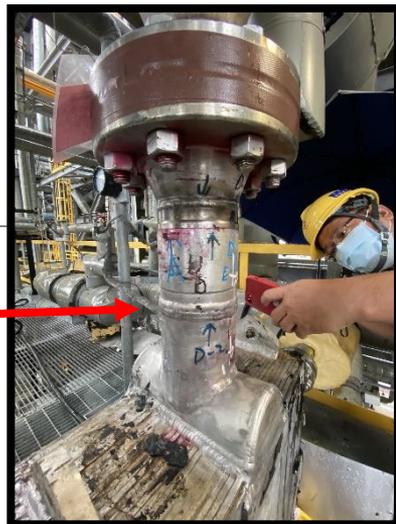
新3NC低溫 E-1385外部焊道PT檢測

- (1). 檢測位置：如附圖所示。
- (2). 檢測結果：合格(未發現瑕疵顯示)。
- (3). 檢測米數合計：15米。
- (4). 表面處理合計：15米。

**大修時檢測焊道
未發現瑕疵**

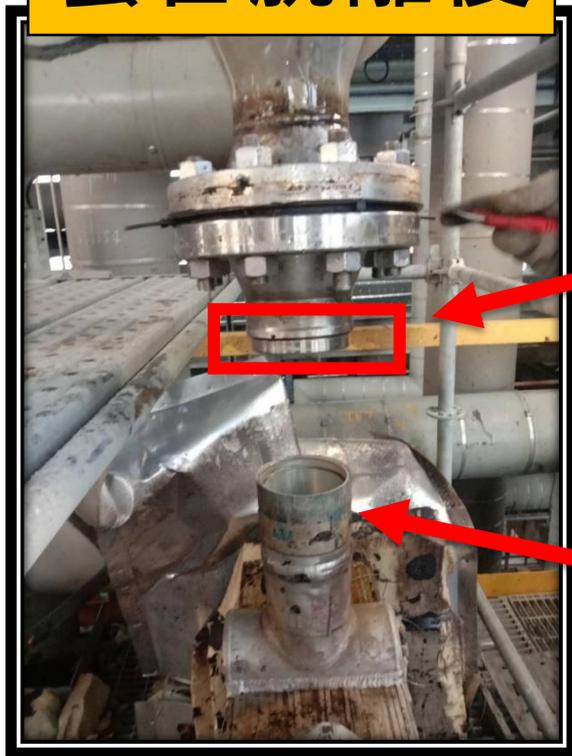
套管脫離後

不鏽鋼
(法蘭管線)

鋁合金
(設備本體)

熱膨脹係數 鋁 > 不鏽鋼
