大林廠林蒲儲運課D-34原油槽

原油槽密封圈遭雷擊引發火警事故

報告人:李榮源

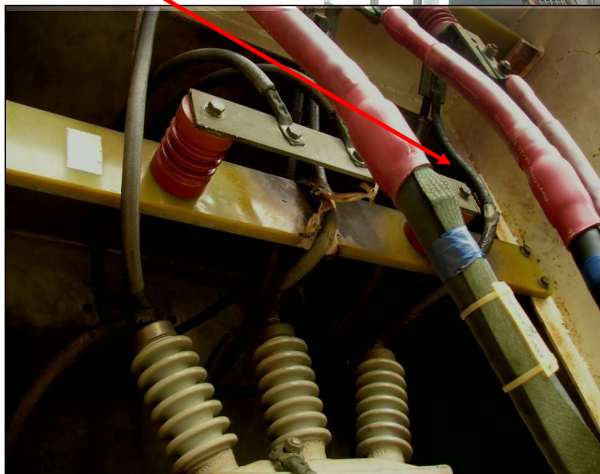
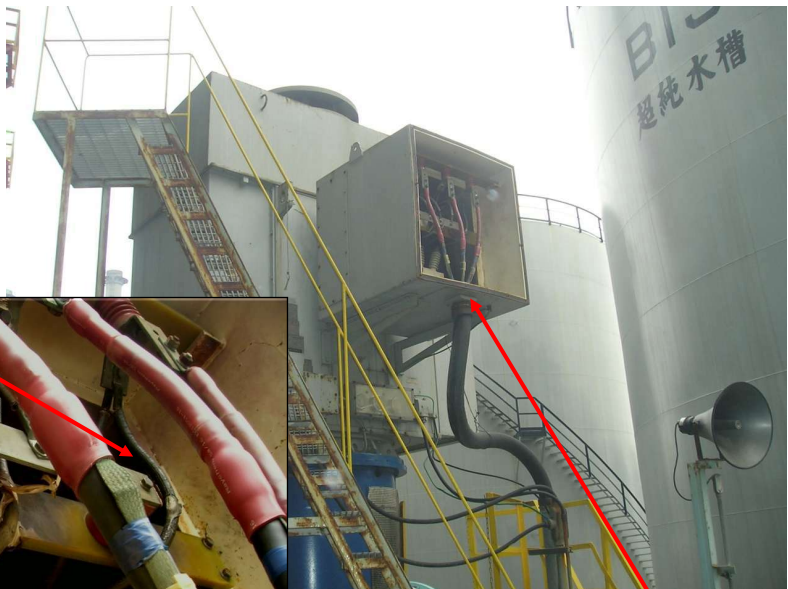
- 發生時間：2007.05.02 上午05:50
- 事件地點：西區發電工場
- 發生經過：
 - 一、96年5月2日05:50AM NO.28冷卻水塔冷卻水循環泵P-2802馬達，因原廠馬達接線箱配線不良、馬達接線箱環境潮溼，定期檢查雖然由電氣室作耐壓試驗，但因馬達接線盒位置高(約3M無搭架無法施工)，接線盒不易打開檢查保養等因素導致馬達接頭三相短路，導致HV23、HV02、H3、H162、H161及H0等高壓開關因瞬間電流電驛作動而跳脫、NO.24鍋爐跳爐及G7發電機跳機。

電源連接至電容器之連接線和馬達Y接銅排接觸

位置高(約3M無搭架無法施工)

- 檢修 11.4KV 大馬達接線方式
- 改善現場潮濕，防範空氣游離短路

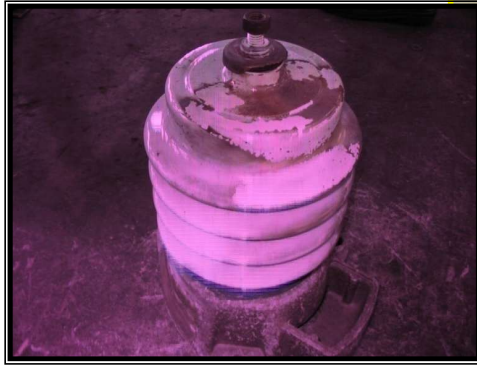
避雷器故障損毀

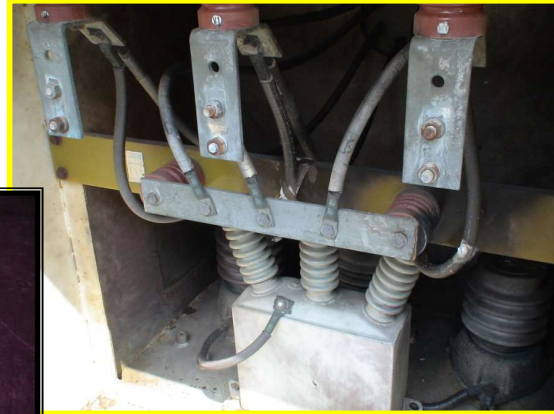
接線箱環境潮溼，生鏽情況

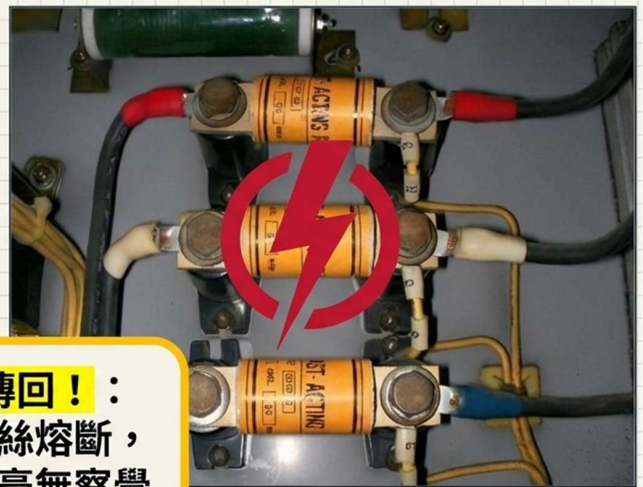
無警報傳回！：
現場保險絲熔斷，
但控制室毫無察覺

隱形的斷點：直流充電機盤
(460VAC/110VDC) 保險絲熔斷

潛在漏洞		改善對策	
[漏洞] 單一充電機盤故障即斷電		[對策] 汰舊換新並增設一套「互相備援」系統	
[漏洞] 故障時控制室無從得知		[對策] 警報訊號強制實體拉線至控制室	
[漏洞] 儀器空氣失壓應變混亂		[對策] 修訂失壓緊急停爐 SOP，增設全廠廣播系統並定期演練	
[漏洞] 巡檢敏感度不足		[對策] 巡邏紀錄表新增專屬檢點項目

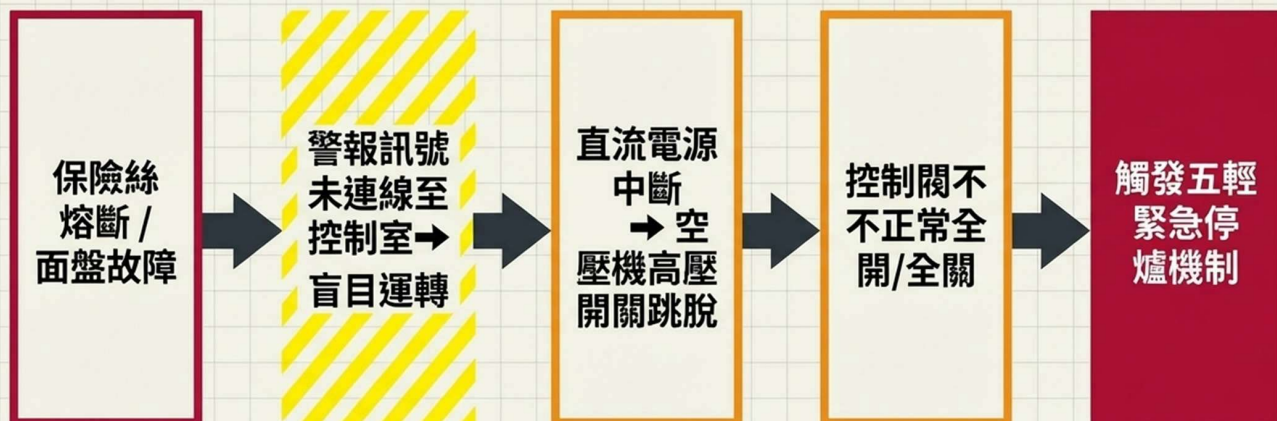
根因分析-缺乏備援且無監控

單點失效的代價：缺乏備援且無遠端監控，使一個小保險絲癱瘓了整座煉油廠。

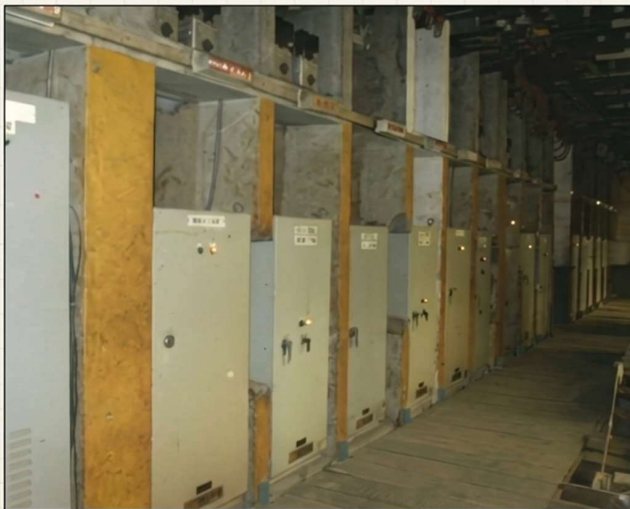
一變開關室 - 宏觀現場

短路電弧高溫直接燒熔銅排與絕緣被覆

火花濺落，引燃放置於現場的備用器材箱與包裝紙

長期制度化管埋
<ul style="list-style-type: none"> ✓ 全面淨空：立即清除第一變電所開關室室內所有備品與易燃物 ✓ 劣化更新：清查所有銅排穿箱孔，絕緣劣化之電木板全數更新 	<ul style="list-style-type: none"> ✓ 高頻率巡邏：增設專屬巡邏箱，嚴格要求操作同仁「每小時」巡邏一次開關室 ✓ 停電檢修排程：配合各工場停爐期間，安排輪流停電，實施深度的電木板絕緣特檢

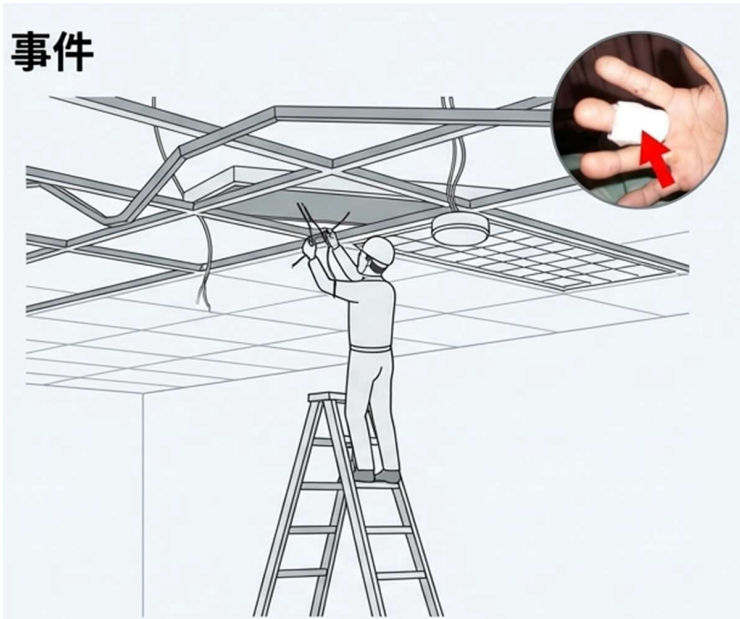
發生地點(圖2)

施工人員徒手拆除日光燈具快速接頭，右手誤觸裸露電線接頭致感電墜落。

- 工作許可證簽發，須經主簽人核可，方可施工。
- 進行天花板輕鋼架施工，必要時須先請電氣人員檢查無安全顧慮後才施工。
- 進行天花板輕鋼架施工，移動燈具前應切斷無熔絲電源開關，並使用檢電器具量測確認無電後方准施工。
- 落實工作許可證簽發作業，並對相關單位人員教育宣導。

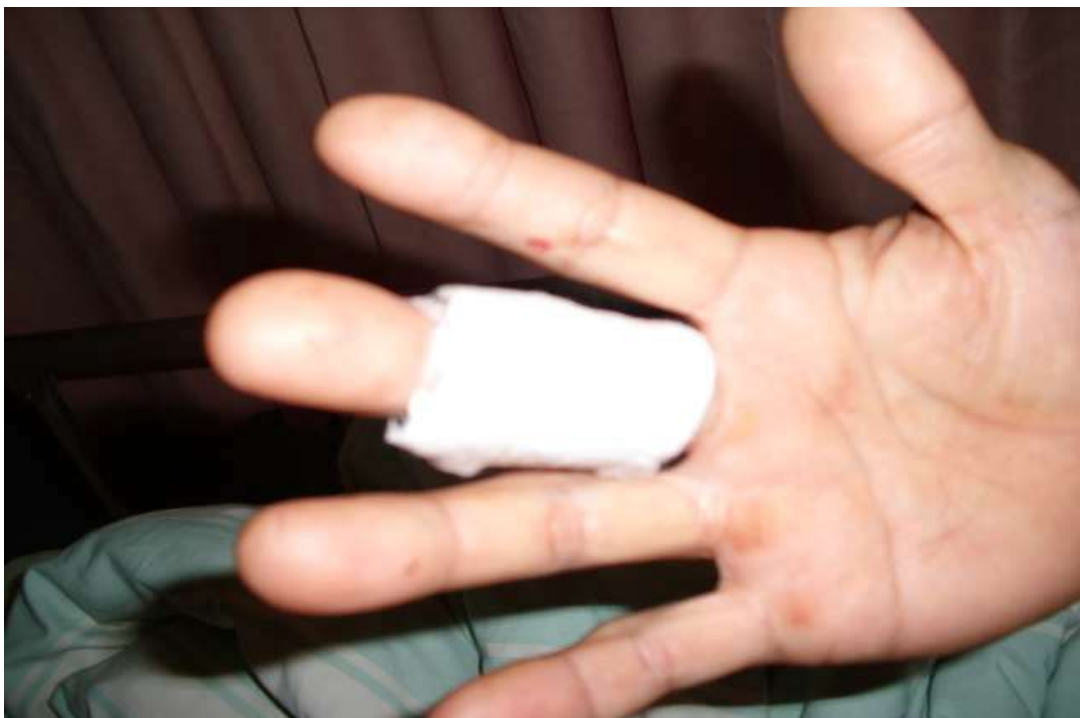
電流流入點(圖3)

第一承攬商人員右手誤觸裸露電線接頭（圖3）致感電墜落。

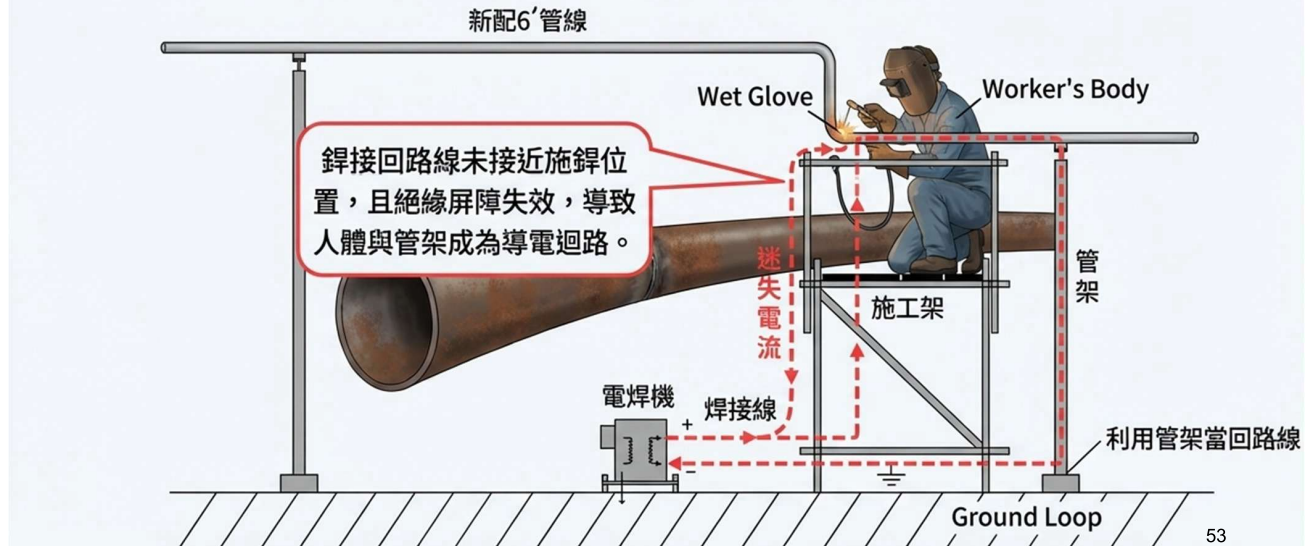
事故現場示意圖(圖1、2、5)

8月14日13:20高雄煉油廠電工課課長會同該廠蘇督導再前往現場檢測鐸把，發現鐸把絕緣不良(圖3)，正常使用之鐸把應如(圖4)所示。黃君實施電焊時手套潮溼，鐸把靠近握把側之端面，因鐸渣堆積造成絕緣不良而感電，其感電路線如(圖5)所示。

勞工於6.1米管架實施蒸氣管點銲，起弧瞬間(70V)發生感電。

- 錫把應列入自動檢查項目、嚴格禁止錫接時穿戴潮濕手套、應穿著絕緣安全鞋。
- 修護組召集用電承攬商及相關監造人員，由電工課課長進行用電安全教育宣導。
- 要求承攬商將本事故案例作為工作人員勤前教育教材。

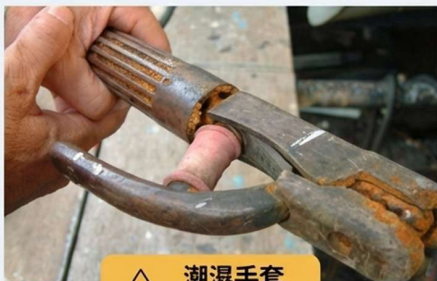
銲渣堆積破壞物理絕緣，潮濕手套大幅降低人體電阻。

⚠️ 絕緣失效 (Insulation Failure)

潮濕手套
(Wet Gloves)

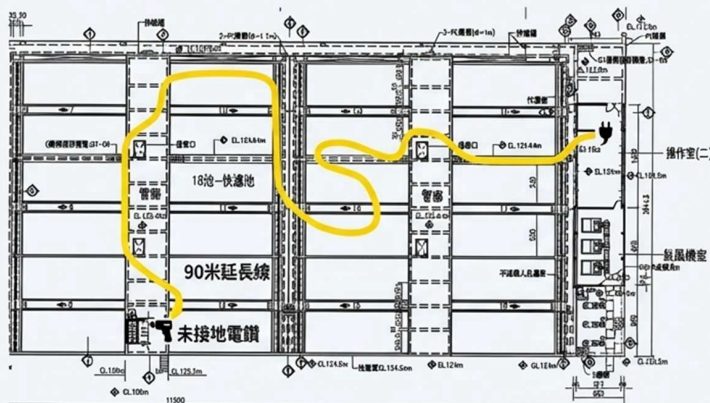
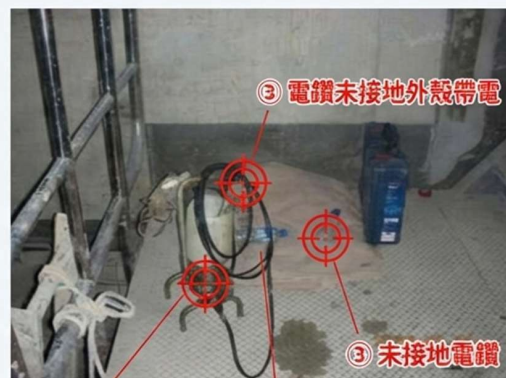
事故現場示意圖(圖1、2)

承攬商於淨水場快濾池拉設90米延長線供電鑽使用。作業結束未斷電即收拾工具，致接觸漏電設備死亡。

① 水管廊內潮濕地面 ② 電纜暴露有破皮風險 ③ 未接地電鑽

機制：電鑽未接地，且線路暴露於潮濕地面，導致金屬外殼帶電。

- 加強查核承攬商，並要求落實台水公司電氣工程施工說明書內有關一般電器安裝之規定。
- 設置臨時用電專用開關箱（包含箱體、漏電斷路器、接地等），教導如因工作需接用電線，應即插裝臨時用電專用開關箱。
- 將竣工後之安全衛生管制事項與作為，納入承攬危害告知及協議組織會議中宣導。
- 全面清查台水公司及承攬作業各項電氣設備計 6,598 件/處缺失，限期改善並列入督導查核重點。

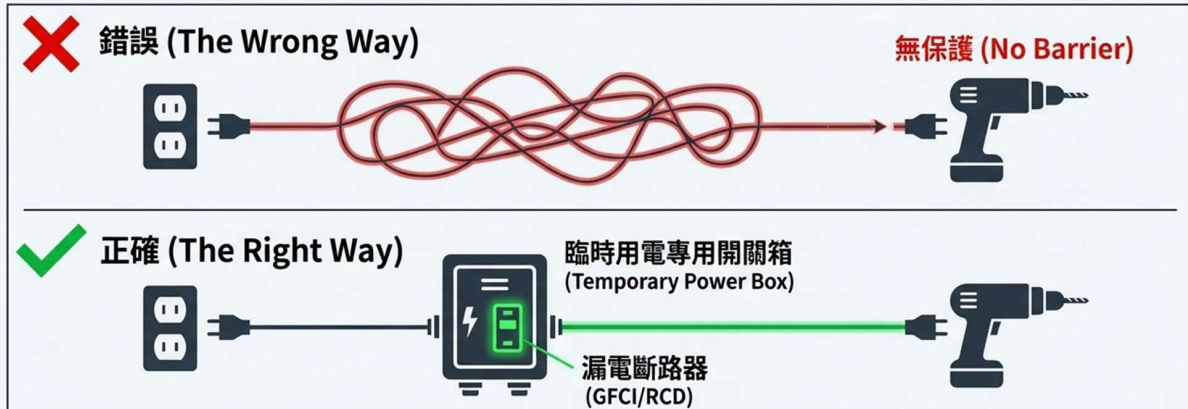
缺失的漏電斷路器

現場無專用電源，便宜行事直接跨接插座，導致漏電時無系統保護。

- 1.收拾電動工具應先斷電。
- 2.設置臨時用電專用開關箱（包含箱體、漏電斷路器、接地等），教導如因工作需接用電線，應即插裝臨時用電專用開關箱。

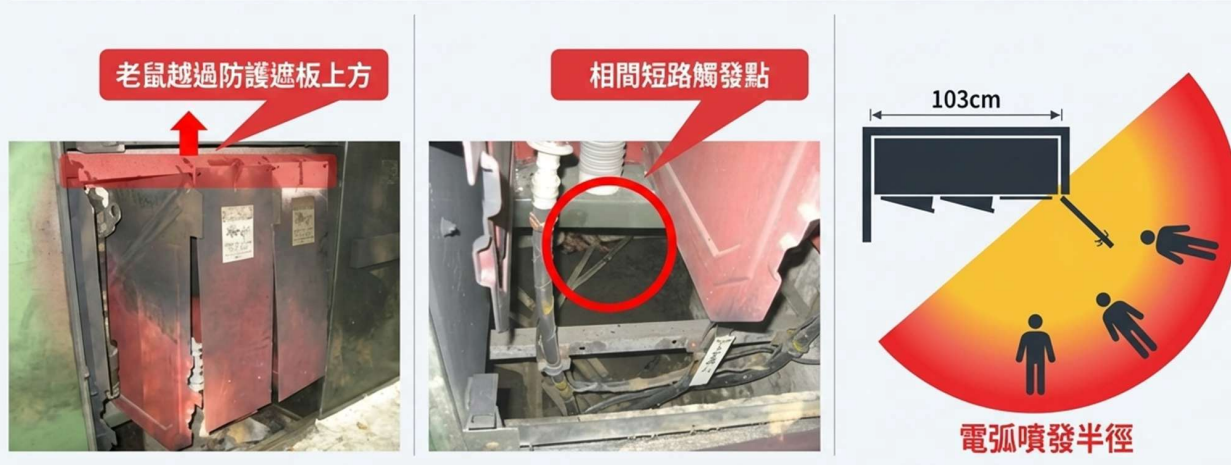
事故現場示意圖(圖1)

準備停電作業確認前，開啟高壓開關箱門。老鼠竄入匯流排造成相間短路，電弧向外噴發灼傷正面3人。

高壓帶電體因異物(老鼠)跨接，瞬間產生極高溫與膨脹壓力的電弧。

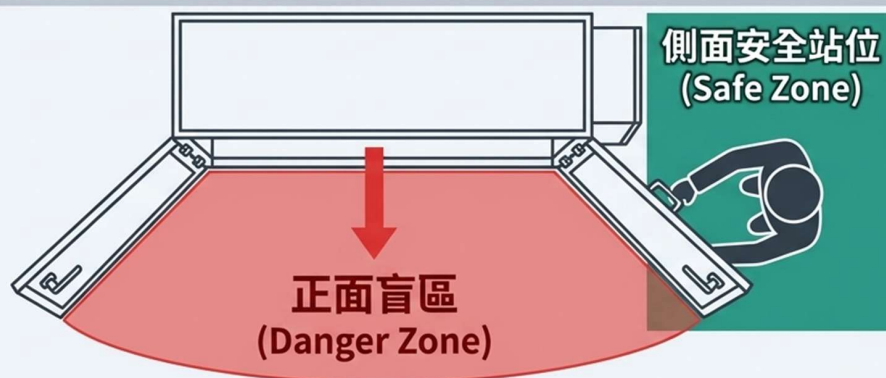
事故現場示意圖(圖2)

動物防治措施破功是遠因，但「正面開門」的習慣是直接造成嚴重灼傷的主因。

1. 側面站位 (Side Positioning)：開啟高壓盤門時，身體務必位於側面，嚴禁直立於正面盲區。
2. 蟲獸封堵：落實地下配電盤與管溝的防鼠/蛇孔洞封堵。
3. 警覺撤離：發現內部有異狀或異音，立刻關閉箱門並退避。

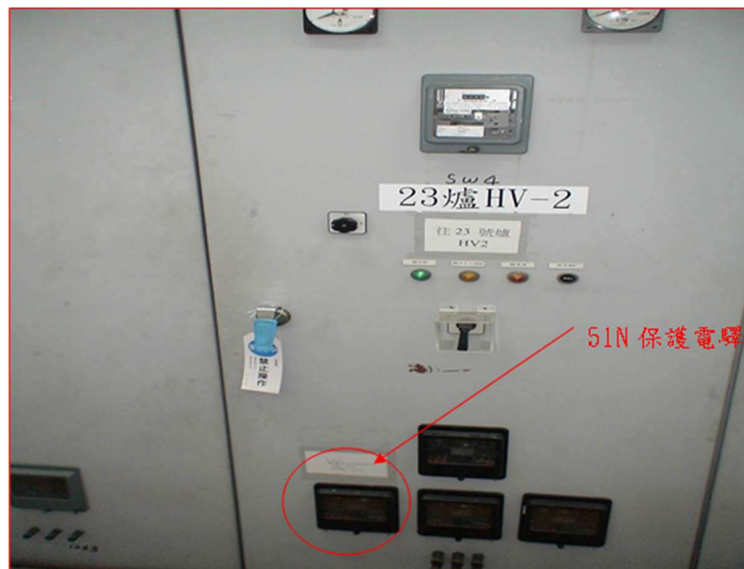
發生地點-高壓配電盤外觀(照片1)

- 三、發生事故時感電電流使得23號爐HV-2高壓盤GCB3開關過電流接地保護電驛51N 作動造成HV-2開關跳脫(照片1)，根據51N當時設定值為0.5A 0.1秒推算，故障當時之接地電流應大於0.5A，若此電流流經人心臟必定造成心臟麻痺。事故發生時鄭總領班人員清醒並未昏迷，由此判斷故障電流並未流經心臟。
- 四、觀察HV-TIE高壓盤後，發現開關主接點及隔離金屬蓋板有燒毀之痕跡(照片2)，顯示故障時主接點及隔離金屬蓋板間絕緣遭到破壞造成接地瞬間產生電弧。

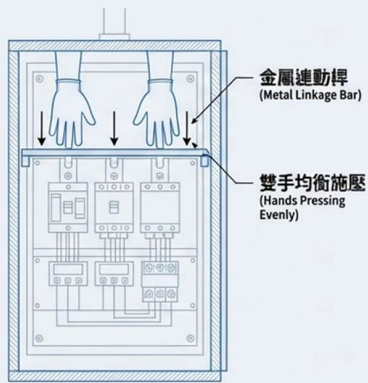
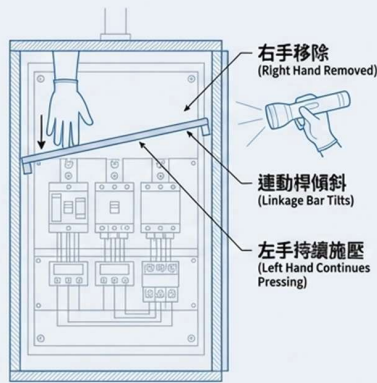
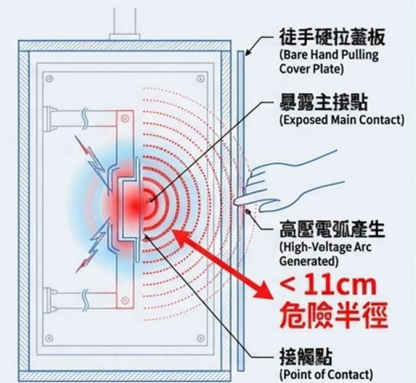
出於自然反應，人員直接用徒手硬拉隔離金屬蓋板。右手小指與帶電主接點距離瞬間縮短至小於 11 公分（安全距離不足）。高壓電瞬間擊穿空氣，產生接地電弧。

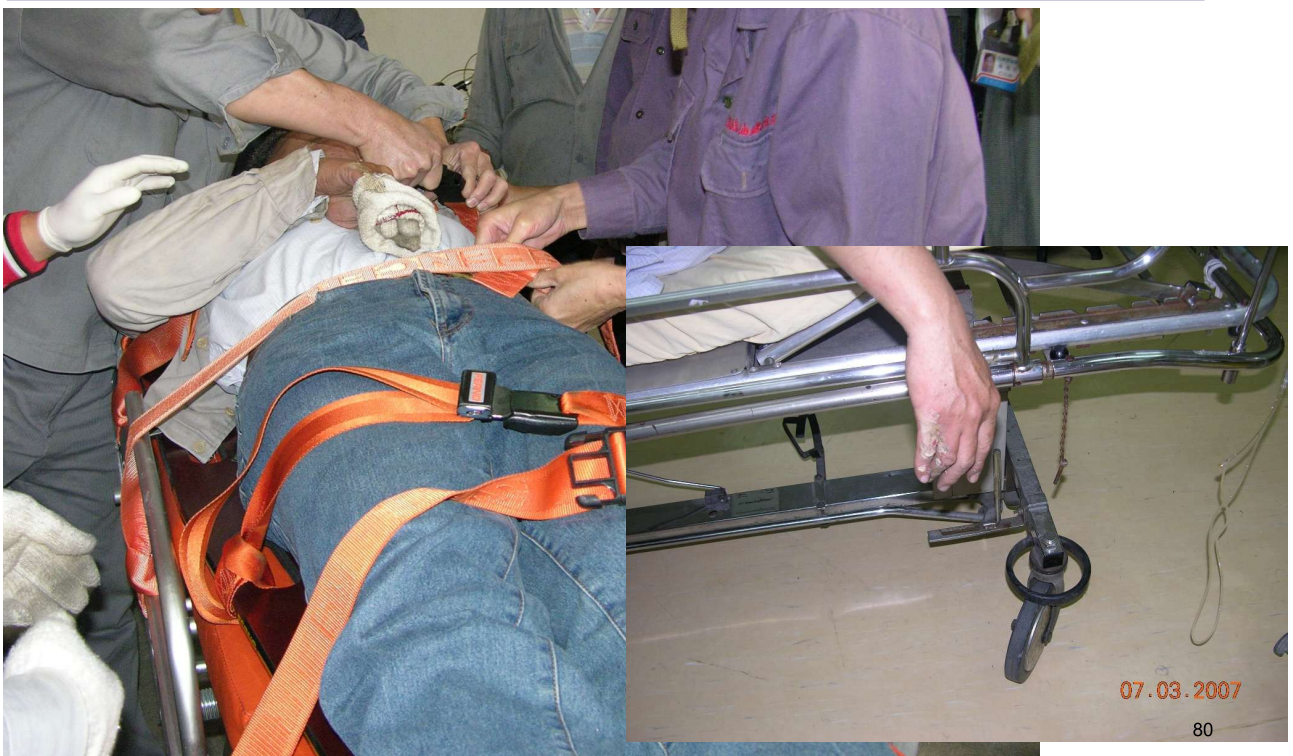
發生地點-灼傷外觀(照片4)

施工人員進行高壓盤蓋板檢查工作時，因右手指和主接點距離已小於安全距離，使得電流由主接點經手至蓋板接地，造成右手小指灼傷。
