大林廠林蒲儲運課D-34原油槽

原油槽密封圈遭雷擊引發火警事故

報告人:李榮源

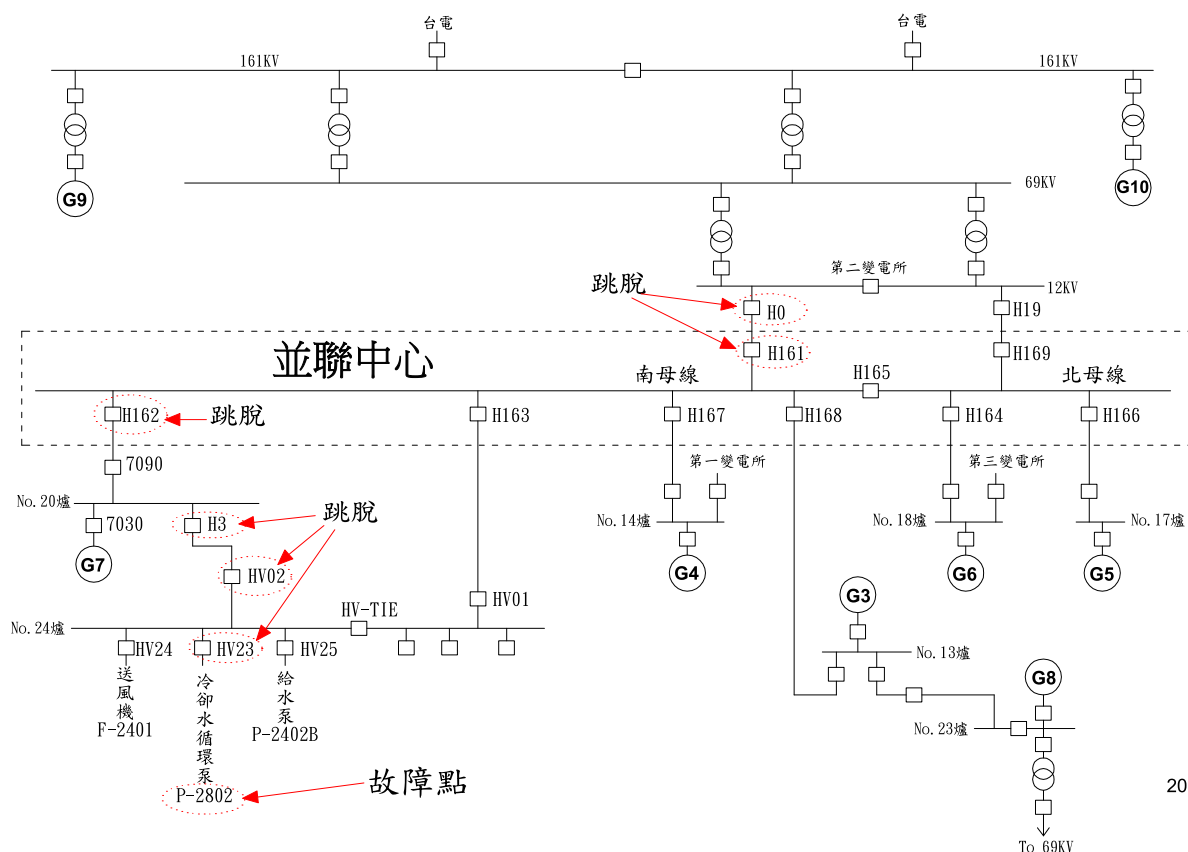
事故發生示意圖

- 發生時間：2007.05.02 上午05:50
- 事件地點：西區發電工場
- 發生經過：
 - 一、96年5月2日05:50AM NO.28冷卻水塔冷卻水循環泵P-2802馬達，因原廠馬達接線箱配線不良、馬達接線箱環境潮溼，定期檢查雖然由電氣室作耐壓試驗，但因馬達接線盒位置高(約3M無搭架無法施工)，接線盒不易打開檢查保養等因素導致馬達接頭三相短路，導致HV23、HV02、H3、H162、H161及H0等高壓開關因瞬間電流電驛作動而跳脫、NO.24鍋爐跳爐及G7發電機跳機。

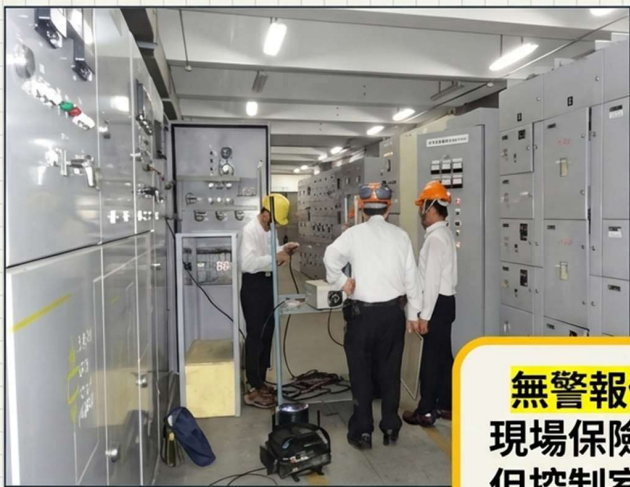
第二空氣中心電氣室

鉅額財損：修護費用約 3,260 萬新台幣
環保裁罰：吞下 2 張環保局舉發單

潛在漏洞		改善對策	
[漏洞] 單一充電機盤故障即斷電		[對策] 汰舊換新並增設一套「互相備援」系統	
[漏洞] 故障時控制室無從得知		[對策] 警報訊號強制實體拉線至控制室	
[漏洞] 儀器空氣失壓應變混亂		[對策] 修訂失壓緊急停爐 SOP，增設全廠廣播系統並定期演練	
[漏洞] 巡檢敏感度不足		[對策] 巡邏紀錄表新增專屬檢點項目

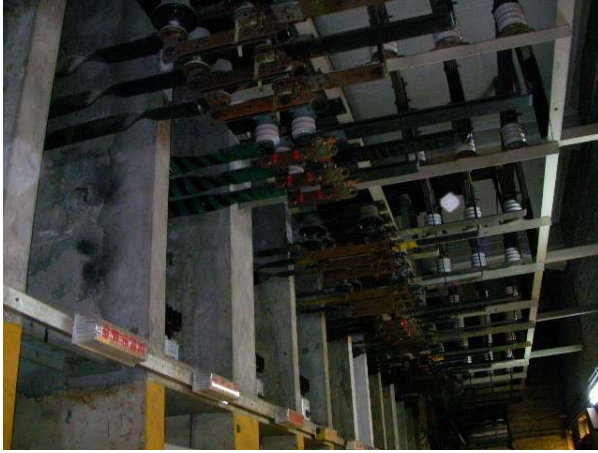
●第一變電所南匯流排

- 未針對電木絕緣劣化進行特檢
- 開關室未設巡邏點
- 違規放置易燃物

長期制度化管埋
<ul style="list-style-type: none"> ✓ 全面淨空：立即清除第一變電所開關室室內所有備品與易燃物 ✓ 劣化更新：清查所有銅排穿箱孔，絕緣劣化之電木板全數更新 	<ul style="list-style-type: none"> ✓ 高頻率巡邏：增設專屬巡邏箱，嚴格要求操作同仁「每小時」巡邏一次開關室 ✓ 停電檢修排程：配合各工場停爐期間，安排輪流停電，實施深度的電木板絕緣特檢

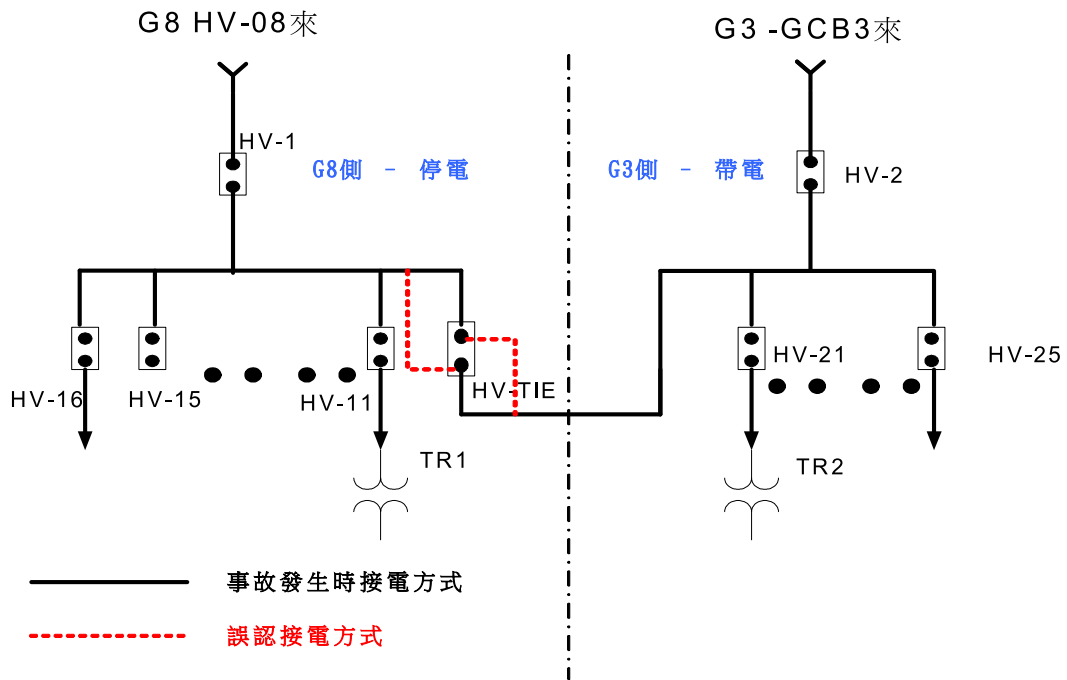
事故現場示意圖(圖1)

- 發生時間：2007年03月07日 10:25
- 事件地點：南區發電工場11KV高壓盤
- 發生經過：
 - 一、高雄煉油廠南區發電工場NO.23鍋爐2007年進行大修，1月30日11KV高壓盤作HV-TIE開關右半側(G3側)停電工作(附圖一)，電工課檢查發現有比壓器 (PT)絕緣劣化，3月6日換新後送電加壓。南區發電工場於2007年3月7日(星期三)早上08:13續作左半側(G8側)開關(含HV-TIE)檢查(圖1)，8:45電工課鄭總領班及技術員康君、黃君等三員確認檢查範圍及各盤之情況，誤認為HV-TIE高壓盤因雙迴路供電之關係該開關盤上半部主接點有帶電，下半部主接點沒帶電。

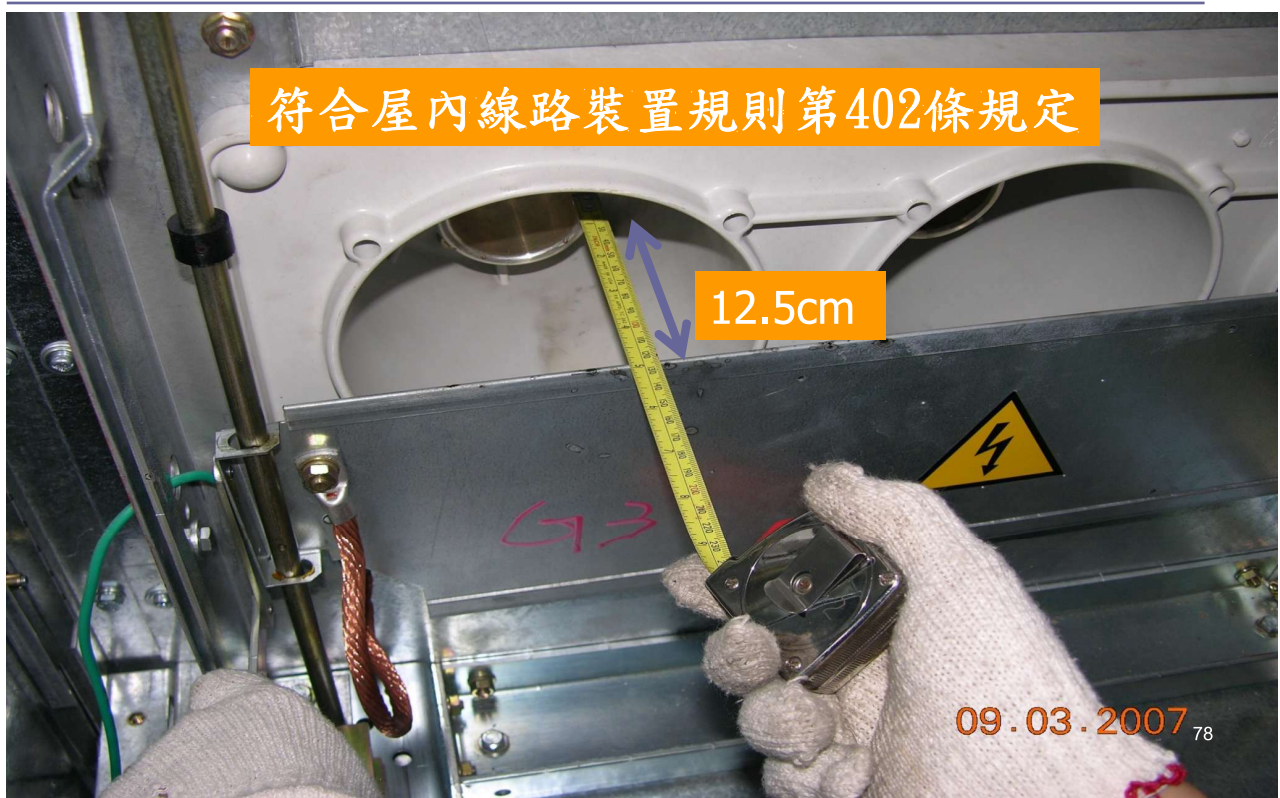
發生地點-高壓配電盤安全距離 (照片3)

死亡半徑 11 公分：高壓活電環境的空間重構
